# CICLUS

## **RELATÓRIO DO INCIDENTE:**

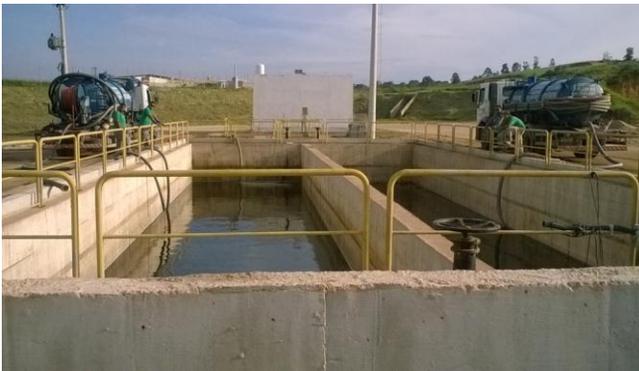
Caminhões vácuo usados para rebaixar o nível da elevatória

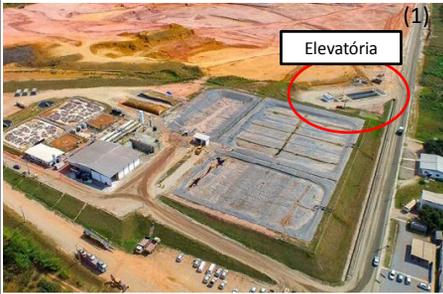
(1) Situação da elevatória antes do incidente
