# PROJETO DE MONITORAMENTO DA QUALIDADE DA ÁGUA DO RIO PIRAÍ À MONTANTE DE TÓCOS, NA REGIÃO HIDROGRÁFICA II – GUANDU

Relatório de Atividades – Visita Técnica (Pré Campo)

Outubro de 2011

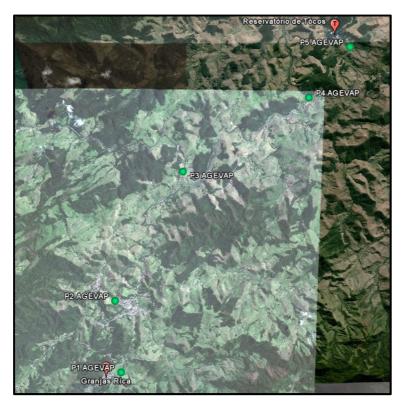
Figura 1: Pontos amostrais sugeridos em reunião (AGEVAP e Comitê Guandu). Imagem Google Earth.

Às 10h da manha do dia 20 de outubro a equipe da Sea Projects (Liana Freitas e Rafael Rosas) se encontrou com a representante da AGEVAP, a analista ambiental Roberta Medeiros, e iniciou o percurso pelos pontos sugeridos em reunião. A equipe portava GPS, máquina fotográfica e esquemas com as coordenadas sugeridas em reunião plotadas em uma imagem de satélite (*Google Earth*) (em diversas escalas), além de descrições de pontos de referência para facilitar a localização dos possíveis pontos. A **Tabela 1** e **Figura 1** apresentam os dados fornecidos pela AGEVAP e a representação destes pontos em imagem.

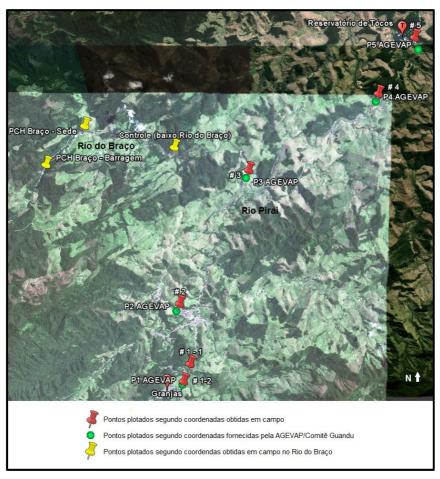
Na Figura 2 observam-se os pontos sugeridos em reunião pretérita com a AGEVAP e Comitê Guandu e os pontos visitados neste pré-campo, onde foi verificado que, em geral, os mesmos coincidiram espacialmente. Na mesma imagem é possível observar os pontos sugeridos no Rio do Braço. Já a

**Figura 2:** Esquema da proposta de malha amostral do Projeto de Monitoramento da Qualidade da Água do Rio Piraí à montante do Túnel de Tócos, plotados os pontos obtidos em campo e os pontos sugeridos em reunião.

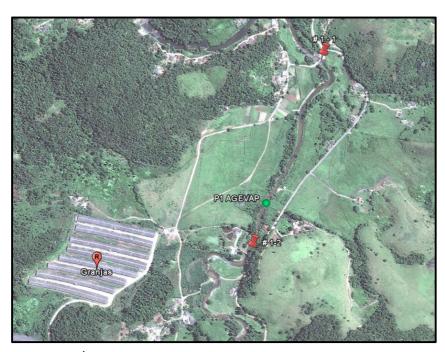
O ponto # 1 é localizado em Lídice (distrito do município de Rio Claro/RJ), sendo o ponto mais próximo do início do Rio Piraí, chegando a ser referido como Rio das Pedras pela população local. Na Figura 3 é possível observar que ocorreu discrepância entre o ponto sugerido em reunião e os pontos registrados em campo. Tal fato ocorreu por essa área ter apresentado grande dificuldade na localização em campo por se tratar de um local mais remoto e com paisagens semelhantes (homogêneas). A primeira ponte encontrada, marcada como # 1-1 na Figura 4, tratase de uma ponte relativamente larga de terra batida que dá acesso a área das granjas, onde é possível sentir odor relacionado com a atividade de avicultura. Já o ponto marcado mais adiante, # 1-2 (Figura 5), é uma ponte mais estreita de acesso a um sítio chamado "Forte Apache", onde há um portão na entrada da ponte. O ponto sugerido em reunião remete a uma ponte estreita (somente para travessia de pessoas), instável, e de acesso mais difícil, não parecendo viável para coleta. Sugerese, então, que o # 1-1 seja mantido na malha definida para o projeto, facilitando o acesso e possibilitando uma melhor análise de possíveis influências das atividades do entorno. Neste ponto, é possível ser realizado o lançamento da garrafa amostradora e da sonda multiparâmetros sobre a ponte.

Figura 3: Área do ponto #1, com marcação das possibilidades levantadas.

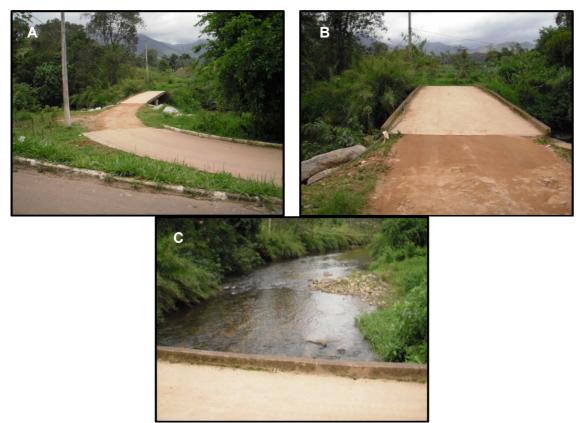
**Figura 4:** Ponto # 1-1 – A – Entrada da ponte vista pela estrada; B – Vista mais próxima da ponte; C-Sobre a ponte, visão da água a jusante

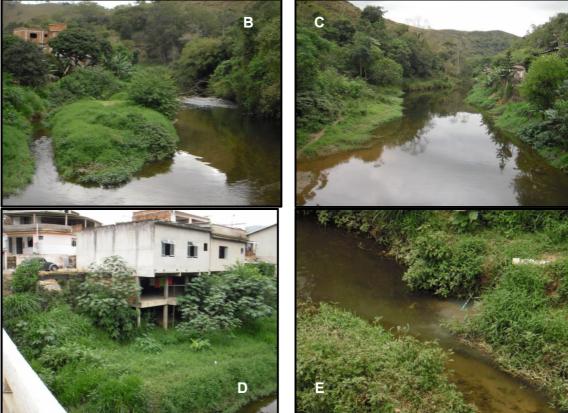
O ponto # 2 (**Figura 6**) é localizado no centro de Lídice, sob uma ponte, sofrendo maior influência da área urbanizada, ponte esta que dá acesso a estação ferroviária de Lídice. O ponto foi mantido como proposto na reunião. Assim como o ponto #1, também será possível o lançamento da garrafa amostradora e da sonda de cima da ponte, ressaltando-se, entretanto, que será necessária atenção com a movimentação de veículos, visto que a ponte é estreita, sendo necessária amostragem rápida, com

**Figura 6:** Ponto # 3 – A –Ponte de acesso a Estação Ferroviária de Lídice; B – Vista a montante da ponte; C- Vista a jusante da água; D – Construções no entorno do rio; E – Detalhe para o lançamento de um efluente no Rio Piraí.

acondicionamento das amostras em área próxima e utilização de colete refletor como medida de segurança.

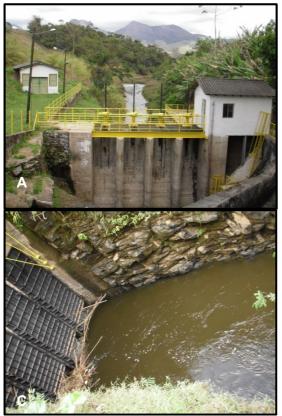
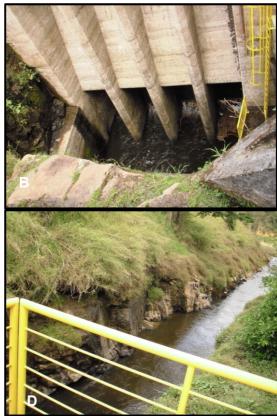
O ponto # 5 tem a intenção de representar a qualidade da água do Reservatório de Tócos, que consiste na água anterior a chegada ao Túnel de Tócos, que leva as mesmas até o Reservatório de Lajes. Na **Figura 9 A, B e C** observa-se detalhes do

início do Túnel de Tócos com as estruturas de barragem e a grade de contensão de sólidos grosseiros. Já na **Figura 9 D** destaca-se a canalização até a entrada do túnel, sendo uma área de mais difícil acesso. Com isso, a sugestão é que a coleta ocorra em uma área mais adiante (**Figura 9 E**), com as margens em terreno baixo possibilitando o acesso à beira do rio. A coleta pode ser realizada também com a utilização de um amostrar de cabo extensível, captando a água mais ao centro do rio.

**Figura 9:** A –Barragem do Túnel de Tócos; B – Vista posterior da Barragem do Túnel de Tócos; C - Vista anterior da Barragem do Túnel de Tócos – com grade de contensão; D- Vista do rio a montante da entrada do túnel, E – área de amostragem do ponto #5, a montante do Túnel de Tócos .

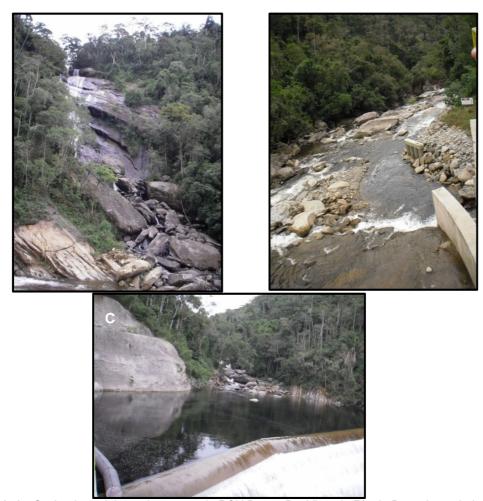
Em adição, à montante do Rio do Braço há uma Pequena Central Hidrelétrica (PCH) instalada, a PCH Braço, o que configura um ponto positivo considerando-se a pré existência de levantamento de dados locais. Esses dados históricos podem ser utilizados para fins comparativos, assim como para confirmar a hipótese de boa qualidade das águas desse rio. Observando-se a intenção de seleção de uma região com mínima alteração antrópica, quanto mais a montante for a estação controle maior a probabilidade da obtenção de dados representativos de um ambiente natural. Devido à este fato, a equipe percorreu o rio, chegando na sede da PCH Braço (Figura 10). No local, foi realizada uma conversa com o responsável pelo local (Rafael), que forneceu contatos para o pedido de liberação de dados de qualidade da água e solicitação de permissão para coleta na área, levando também a equipe até a barragem da PCH para conhecimento do empreendimento. A sugestão levantada é que de acordo com a permissão obtida seja possivel estabelecer o ponto controle no trecho do rio na altura da sede da PCH ou próximo a barragem. A Figura 11 representa a área de barragem da PCH, localizada no alto curso do Rio do Braço, é possível inclusive observar uma cachoeira que seria uma das nascentes desse rio. Salienta-se que a PCH não aparenta causar alterações nas características químicas da água devido ao seu dimensionamento e funcionalidade.

**Figura 11:** A –Cachoeira próxima a barragem da PCH Braço; B – Vista do Rio do Braço logo abaixo da barragem; C – pequena barragem da PCH Braço.
