# CICLUS

## **RELATÓRIO DO INCIDENTE:**

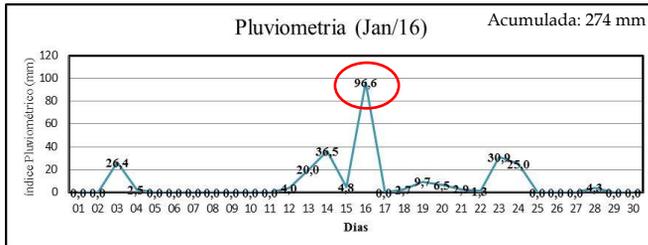
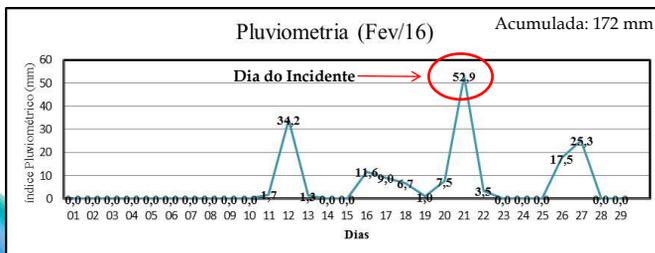
Em jan/13, tivemos 400mm de chuvas

Já ocorreram eventos de maior pluviometria (pontual e acumulada) e não houve vazamento.
